Instandsetzen statt Abbrechen: Wege zur Verlängerung der Lebensdauer von Parkgaragen

3 Instandsetzung einer Tiefgarage in Hessen

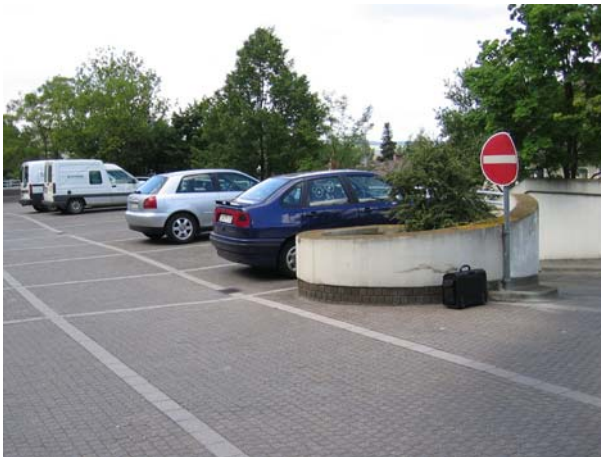
Im Rahmen der Bauwerksuntersuchungen zeigte sich, dass die Dachdecke (befahrenes Freideck, Bild 2) Undichtigkeiten aufweist. Als Aufbau der Dachdecke des Bauwerks (Bild 3) wurde eine Betonpflasterung in Splittbettung über einem bewehrten Schutzbeton angetroffen, darunter wurde eine Abdichtung als zwei- bis dreilagige Bitumenbahn, eine Schaumglasdämmung, eine Dampfsperre als einlagige Bitumenbahn und ein Gefälleestrich festgestellt.

Bild 2: Dachdecke der Tiefgarage (Freideck)

- Dachdecke (Freideck): Da nicht sichergestellt werden kann, dass die vorhandene Abdichtung in der Fläche intakt ist und die Bauphase unbeschadet überstehen wird, wird der vorhandene Deckenaufbau bis zur Oberkante des Gefällebetons entfernt und erneuert. Um die Abdichtung in den Randbereichen und an den Übergängen dauerhaft an die angrenzenden vertikalen Bauteile anzuschließen, wird auch die Oberflächenbeschichtung der Zufahrtsrampen entfernt und die Gebäudekanten werden freigelegt.

Auf dem vorhandenen Gefällebeton wird ein Umkehrdach (Wärmedämmung oberhalb der Abdichtungsebene) ausgebildet. Die Abdichtung erfolgt als Bitumenschweißbahn in Verbindung mit Gussasphalt als Deckschicht gemäß DIN 18195-5, bestehend aus einer Grundierung des Untergrunds mit Epoxidharz oder Bitumen-Voranstrich, einer Lage Polymer-Bitumenschweißbahn

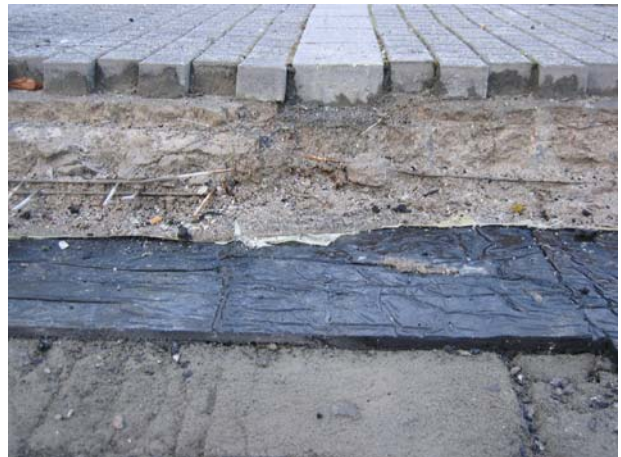
Bild 3: Deckenaufbau des Freidecks, Detail

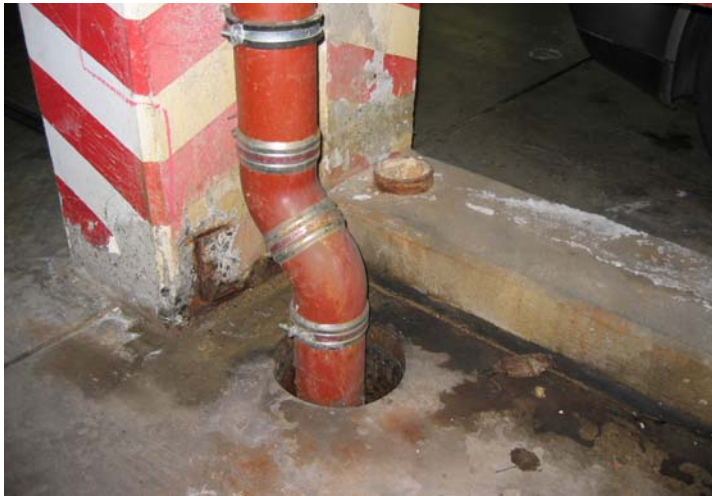
Durch Schadstellen in der Abdichtung und mangelhaft ausgeführte Leitungsdurchführungen (Bild 4) in den Geschossdecken der Tiefebenen können Regenwasser und eingetragene Schadstoffe weitgehend ungehindert durch die Deckenkonstruktion über die Bauwerksfugen in die darunter liegenden Ebenen gelangen. Trotz des Gefälles im Deckenaufbau des Freidecks und der in ausreichender Zahl vorhandenen Bodenabläufe ist die bestehende Oberflächenwasserabführung ungenügend. Bauteiluntersuchungen zeigen, dass die Belastung der Deckenplatten und Wände mit Chloriden für chloridinduzierte Korrosion im Sinne der Instandsetzungs-Richtlinie als unkritisch einzustufen ist. Hingegen wurden bei mehreren Stützen Chloridwerte ermittelt, die über den zulässigen Werten liegen. An diesen Stellen ist Korrosion offensichtlich (Bild 5).

Bild 4: Mangelhaft ausgeführte Leitungsdurchführung

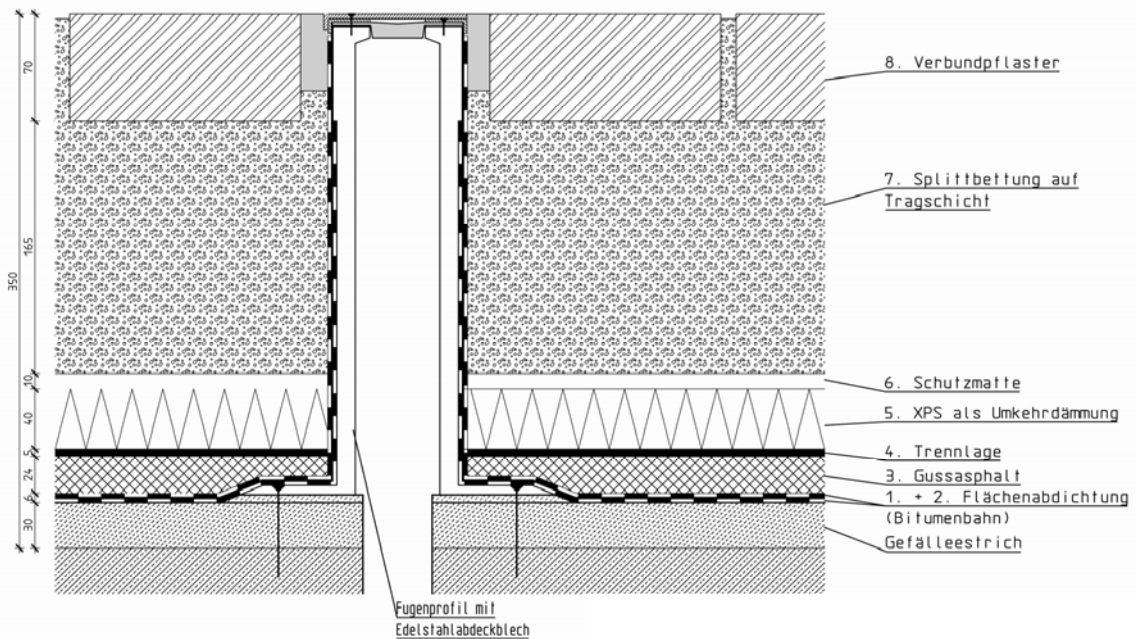
Bild 6: Instandsetzung der Gebäudetrennfuge auf dem Freideck

Die neue Abdichtung der Deckenfläche wird gemäß DIN 18195-8 an den Fugen unterbrochen. Die Fugenübergänge erhalten eine neue, wasser- und schmutzdichte Fugenprofilkonstruktion (Bild 6).

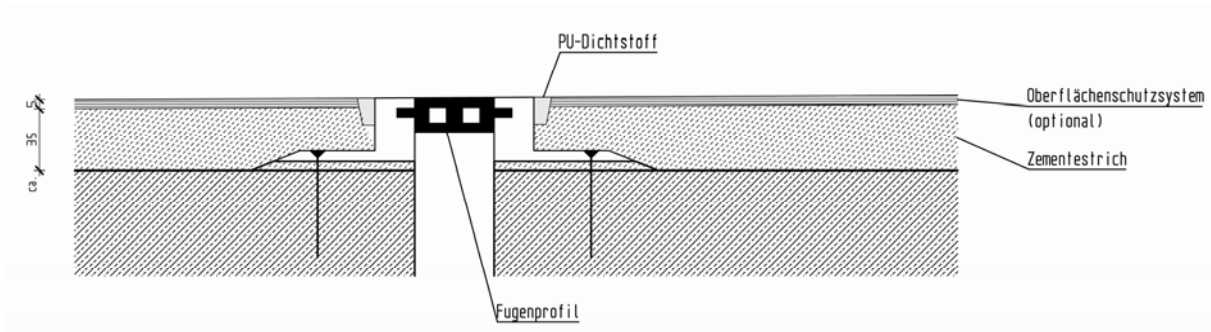
Bild 7: Instandsetzung der Gebäudetrennfuge in den Tiefebenen

Innere Flächenabdichtungen der beiden Tiefebenen: Die Gebäudetrennfugen in den Decken über den Tiefebenen werden erneuert (Bild 7). Dazu wird der Belag für die Fugen- und Betoninstandsetzung in einem ca. 1 m breiten Streifen entlang der Fugen bis auf den Konstruktionsbeton abgebrochen und das vorhandene Fugenprofil entfernt. Über der Fuge wird eine wasserdichte Fugenprofilkonstruktion eingebaut. Der Belag wird mit einem PCC-Betonersatzsystem reprofiliert und an die Abdichtung angearbeitet. In diesem Zug werden erforderliche Brandschutzmaßnahmen an der Fuge mit ausgeführt.

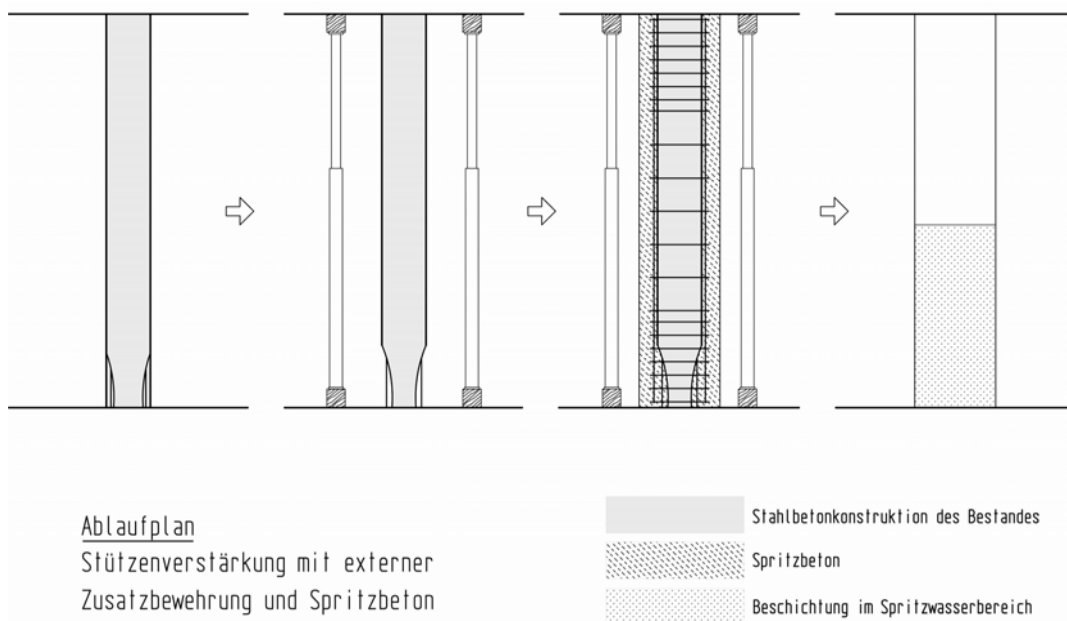
Bild 8: Stützenverstärkung mit externer Zusatzbewehrung und Spritzbeton

- Verstärkung von nicht mehr tragfähigen Stahlbetonbauteilen im Gebäudeinnenbereich: Stützen, deren verbliebener Restquerschnitt der Bewehrung die Belastung zusammen mit dem Betonkern nicht mehr abtragen kann, werden mit Spritzbeton instand gesetzt (Bild 8).

Die statisch-konstruktive Instandsetzung und Verstärkung wird wie folgt ausgeführt: Am Stützenfuß losen und schadhafte Beton entfernen, losen Rost entfernen und Bewehrungs-Restquerschnitte allseitig bis Norm-Reinheitsgrad Sa 2 1/2 entrostet, Bewehrung vollflächig mit Korrosionsschutz versehen, Betonuntergrund säubern, externe Bewehrung (Längs- und Bügelbewehrung) gemäß Statischer Berechnung ergänzen, umlaufende Spritzbetonschicht aufbringen, Spritzbeton leicht abziehen bzw. spritzraue Oberfläche spachteln und glätten.
