Instandsetzung von Stahlbeton-Parkgaragen

Instandsetzung der Tiefgarage des Finanzamtes Wetzlar in Hessen

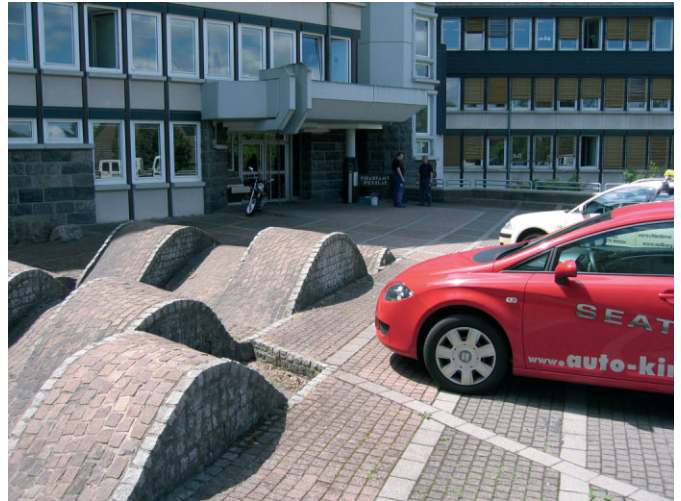
Bild 1. Freideck der Tiefgarage

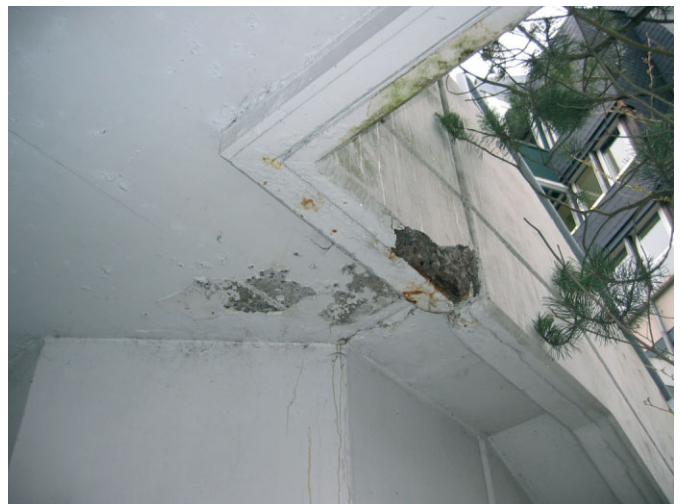
Die Dachabdichtung wies eine Vielzahl von Undichtigkeiten auf. Dadurch drangen nach Niederschlägen Regenwasser und Schadstoffe in das Gebäude ein und schädigten die Dachdecke sowie die angrenzenden Bauteile (Bilder 2 und 3). Die Untersuchungen [1] bestätigten, dass der Einsatz von Tausalzen in weiten Bereichen zu einer kritischen Belastung der Stahlbetonbauteile mit Chloriden und bei vielen Stützen bereits zu chloridinduzierter Korrosion geführt hatte (Bild 4).

Bild 2. Abplatzungen der Oberflächenbeschichtung und der Betondeckung

Im Rahmen der Instandsetzung wurden folgende Maßnahmen durchgeführt [2] [3] [4] [5]: Die Gebäudeabdichtung und die Flächenentwässerung des Freidecks wurden instand gesetzt. Bauteile mit Betonabplatzungen wurden vom carbonatisierten Beton befreit, die Bewehrung gereinigt, korrosionsgeschützt und der Betonquerschnitt reprofiliert. Bei signifikanter Reduzierung des Bewehrungsquerschnitts erfolgte zusätzlich eine statische Verstärkung mit Zulagebewehrung und Spritzbeton. Durch CO₂- und tausalzdicke Schutzbeschichtungen werden die weitere Carbonatisierung des Betons und die Chloridzufuhr im Spritzwasserbereich wirksam unterbunden.

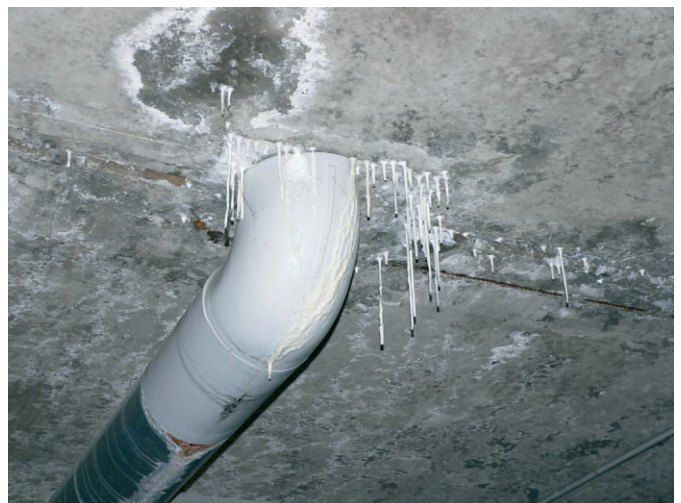
Bild 3. Ausblühungen und Aussinterungen durch Feuchtigkeitseinfluss

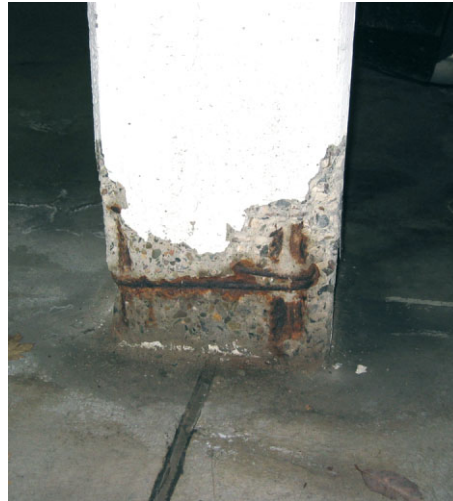
Bild 4. Korrosionsschädigung der Bewehrung (Fotos: bow ingenieure)
