## Erdbebensicherung mit Faserverbundwerkstoffen

### *Verstärkung eines Hotelgebäudes im Iran*

#### **Hotel Esteghlal, Teheran**

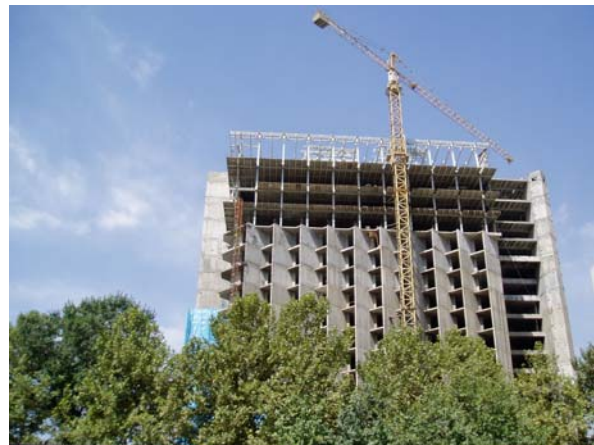
Bild 2: Aufstockung des Südturms

Die zunehmende wirtschaftliche Entwicklung des Landes und die damit verbundene Nachfrage im gehobenen Hotelsegment der 8-Millionen-Metropole Teheran führte im Jahre 2003 zu der Entscheidung, die Arbeiten an dem dritten Hotelurm des Hotels Esteghlal wieder aufzunehmen. Zur Ausweitung der Hotelkapazitäten sollte das angefangene Gebäude um 4 Geschosse aufgestockt werden (Bild 2). Voruntersuchungen führten zu dem Ergebnis, dass wesentliche Teile der vorhandenen Stahlbetonkonstruktion aufgrund der erhöhten Lasten verstärkt werden mussten. Zusätzliche Anforderungen an die bestehende Stahlbetonkonstruktion ergaben sich zudem aus den modernisierten iranischen Vorschriften zur Erdbebensicherheit von Gebäuden.

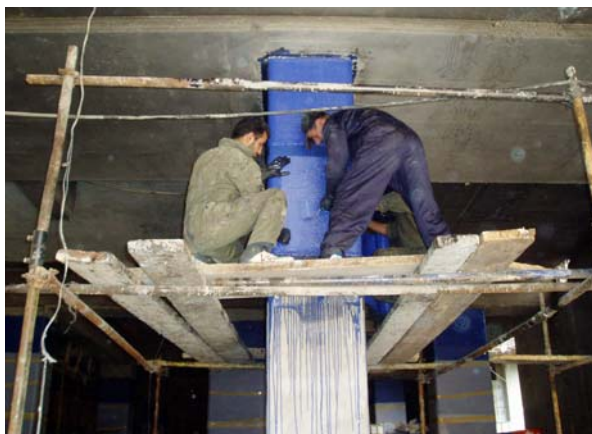
Bild 4: Umwicklung von Stützen mit Glasfasern

- Umschnürung von Stahlbetonstützen mit Glasfaser-Sheets zur Erhöhung der Tragfähigkeit und Verbesserung der Duktilität.
- Verstärkung von aussteifenden Wandscheiben mit unidirektionalen Carbon-Sheets zur Erhöhung der Schubtragfähigkeit.

In Zusammenarbeit mit der Firma S&P Clever Reinforcement aus der Schweiz und bow ingenieure aus Braunschweig wurden Konzepte für die Verstärkung von Stahlbetonstützen und aussteifenden Wandscheiben entwickelt, die i. W. die beiden folgenden Maßnahmen umfassten:

Die Bilder 4 und 5 zeigen die einzelnen Maßnahmen während der Ausführungsphase. Darüber hinaus wurden auch zahlreiche konventionelle Verstärkungsmaßnahmen geplant, wie z.B. die zusätzliche Aussteifung von Treppenhaukernen durch Podestplatten und die Verstärkung der Wände im Gründungsbereich durch bewehrte Vorsatzschalen (Bild 6). Da einige Stützen bei starker Erdbebenbeanspruchung Zugkräften ausgesetzt sind, wurden diese Stützen zusätzlich mit Stahlrohren ummantelt, die jeweils im Deckenbereich durch hochfeste Anker miteinander verbunden wurden (Bild 7).

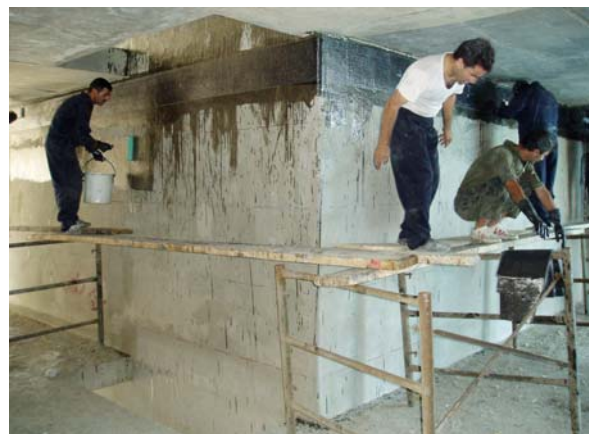
Bild 5: Schubverstärkung von Wänden mit Carbonfasern

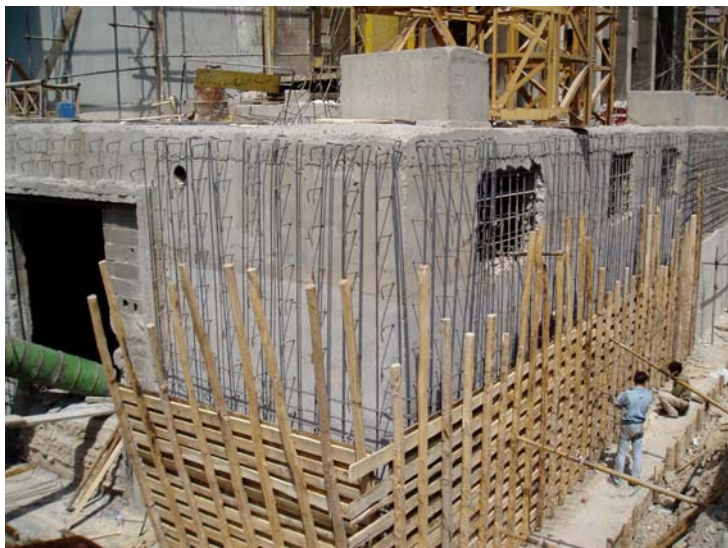
Bild 6: Wände mit Verbundankern für Vorsatzschale

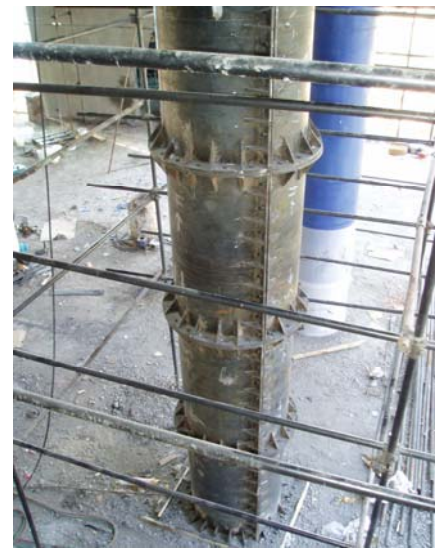
Bild 7: Stahlbetonstütze mit Stahlmanschette

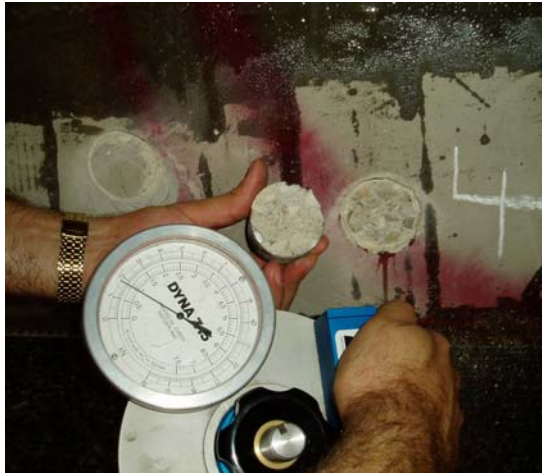
Probleme bereitete darüber hinaus der schlechte Betonuntergrund. Wände mussten zum Teil großflächig mit PCC- und PC-Mörtel ausgeglichen werden. Bei den durchgeführten Haftzugprüfungen wurde nicht immer die geforderte Haftzugfestigkeit erreicht (Bild 8). In vielen Fällen konnte der Betonuntergrund für die Verstärkung mit Carbon-Sheets erst nach einer statistischen Auswertung der Prüfergebnisse freigegeben werden.

Bild 8: Prüfung der Haftzugfestigkeit

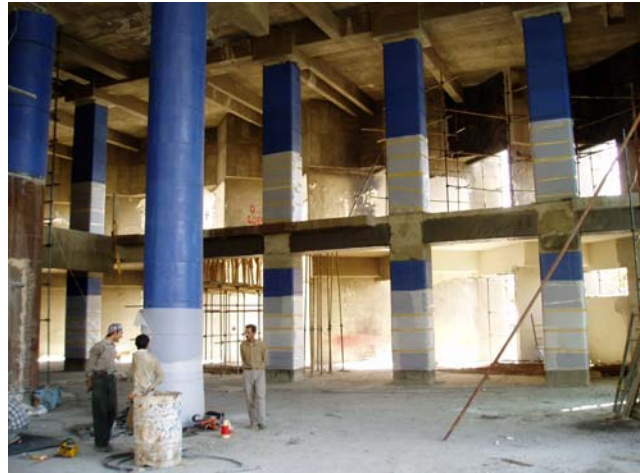
Bild 9: Stahlbetonstützen mit Glasfaserumschnürung

Für die Umschnürung der Stützen wurden ausschließlich Glasfasergewebe eingesetzt, wobei die Anzahl der Lagen sich jeweils nach der Beanspruchung der einzelnen Stützen richtete. Bild 9 zeigt einige Stützen während der Ausführungsphase.

Insgesamt wurden im Rahmen der Verstärkungsarbeiten in dem Gebäude 4.500 m<sup>2</sup> S&P C-Sheets 240 sowie 4.850 m<sup>2</sup> S&P G-Sheets 90/10 B verarbeitet. Als Kleber wurden ca. 11 Tonnen Laminierharz S&P Epoxy Resin 50 und 8 Tonnen S&P Resicem eingesetzt. Die Verstärkungsmaßnahmen wurden Ende 2004 abgeschlossen.
