## Konstruktive Besonderheiten beim Bauen im Bestand: Problemstellungen und Speziallösungen am Beispiel eines Hotelprojekts in der Sächsischen Schweiz

*Nach jahrelangem Leerstand wurde die historische Elbzeile am Marktplatz des Ortes Bad Schandau südlich von Dresden revitalisiert und zu einem 5-Sterne-Hotel umgebaut. Das überwiegend drei- bis viergeschossige Objekt umfasst rund ein Dutzend Gebäude, die einen zusammenhängenden Häuserblock zwischen dem Marktplatz und dem Elbufer bilden (Bild 1). Nach rund zwei Jahren Bauzeit wurde das Hotel im August 2007 eröffnet.*

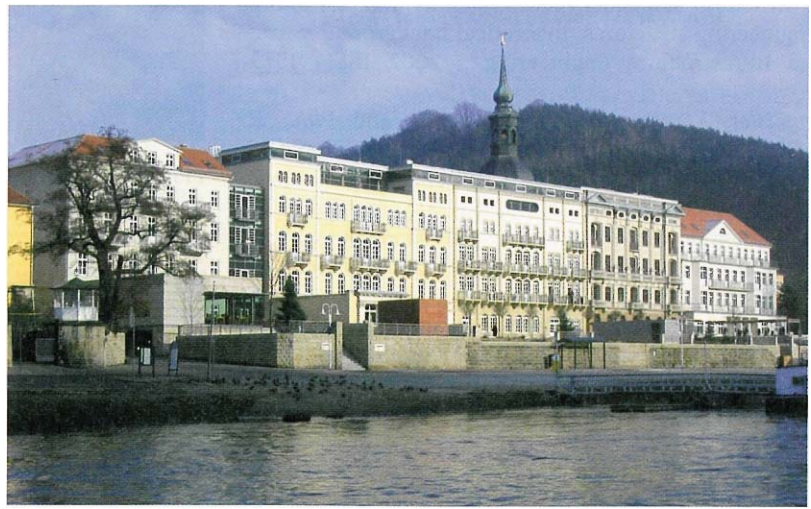
Bild 1. Elbseitige Ansicht des Hotels Elbresidenz

An der Elb- und Straßenseite des Gebäudes „Dampfschiff“ springt die Fassade im 3. Obergeschoss um ca. 60 cm zurück und bildet so einen umlaufenden Balkon (Bild 1 ganz rechts). Die Lasten der Fassade im 3. Obergeschoss und der Decke über dem 2. Obergeschoss wurden im Bestand durch zwei nebeneinander liegende Stahlträger in Wandvorlagen der Querwände abgetragen. Um den Brandschutz zu gewährleisten, neue Massivdecken auflagern zu können und eine statische Verstärkung zu erreichen, wurden die vorhandenen Stahlträger in einen neuen Stahlbetonquerschnitt integriert (Bild 5). Dazu mussten die Hohlräume zwischen den I-Profilen verpresst und Anschlussbewehrung für die neue Massivdecke angeschweißt werden. In

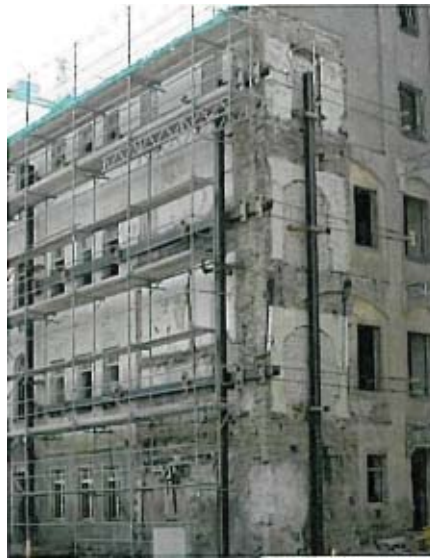
Bild 8. Fassadenaussteifung mit Stahlprofilen

Bauzustand die horizontale Aussteifung. Die Bestandswände mussten daher durch zusätzliche temporäre Maßnahmen gehalten werden. Die Aussteifung wurde i. d. R. durch horizontale oder vertikale Stahlprofile realisiert. Die Bestandsfassaden wurden in Höhe der Fenster gehalten. Dies erfolgte durch innen und außen liegende horizontale Träger, die durch die vorhandenen Fassadenöffnungen miteinander verspannt wurden (Bild 8). Da die Halterungen relativ hoch angeordnet wurden, störten diese beim späteren Einbau der Stahlbetondecken nicht das Verlegen der Bewehrung und die Betonage.

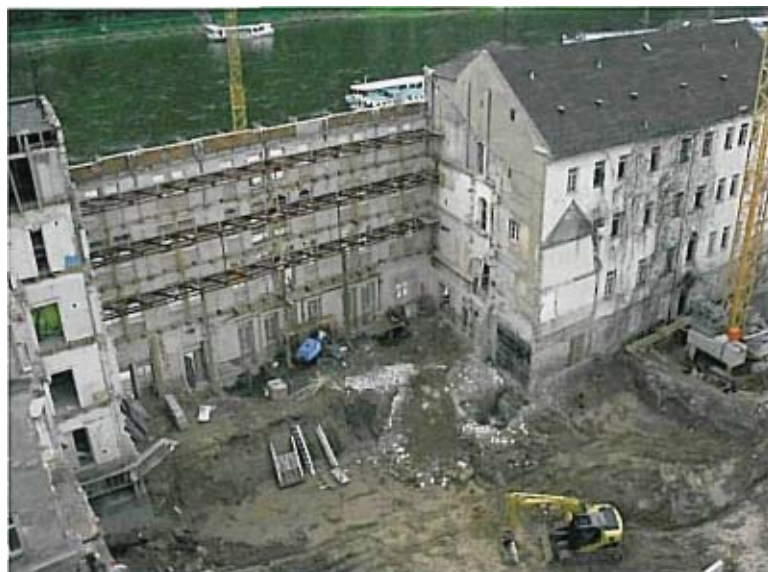
Bild 9. Aussteifung der elbseitigen Fassade mit Fachwerkträgern

Um die verbliebene Fassade gegen Windlasten zu stabilisieren, wurden horizontale Träger verwendet, die in den Brandwänden der benachbarten Bestandsgebäude verankert wurden. Aufgrund der großen Spannweite von 25 m waren 1,4 m hohe Fachwerkträger erforderlich, die liegend angeordnet wurden (Bild 9). Besonders schmale Wandpfeiler zwischen eng nebeneinander liegenden Fenstern wurden durch senkrechte Kanthölzer gesichert. Der Einbau der Aussteifungskonstruktion erfolgte von oben nach unten. Dabei wurden die abzubrechenden Decken und Wände sukzessive zurück gebaut.

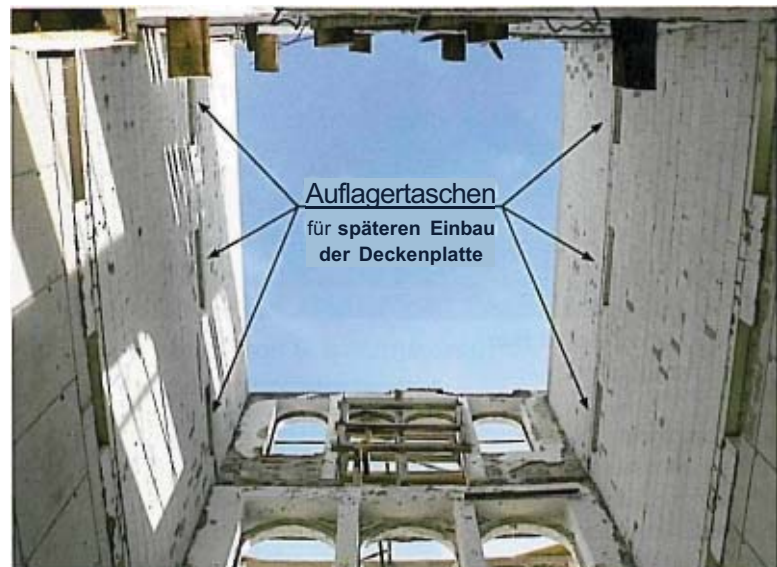
Bild 11. Durchbrüche in neu erstellten Querwänden für Auflagertaschen neuer Massivdecken

erst später hinzugefügte 3. Obergeschoss und die Decke über dem 2. Obergeschoss gänzlich entfernt und neu aufgebaut. Die Mauerwerksfestigkeit der Bestandswände war so gering, dass die Deckenspannrichtung in den unteren Geschossen um 90° gedreht wurde, um die erhöhten Deckenlasten über tragfähigere, neu errichtete Querwände im Innern des Gebäudes abzutragen. Der aufwändige Bauablauf für den Austausch der Geschossdecken und Querwände gemäß dem Abbruchkonzept [8] ist in Bild 10 dargestellt.
